Sporthal Dijck, Dijck 34 te 1780 Wemmel

Besprekingsnota

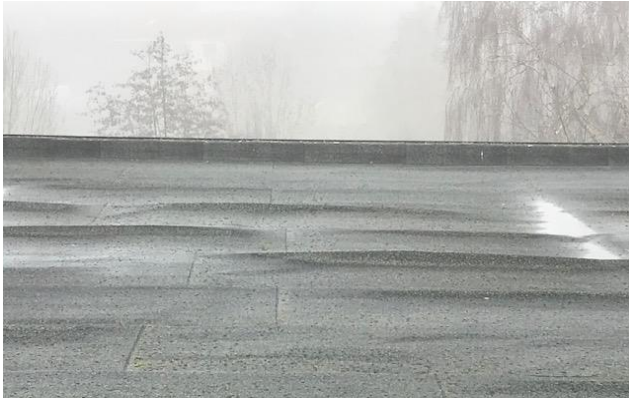
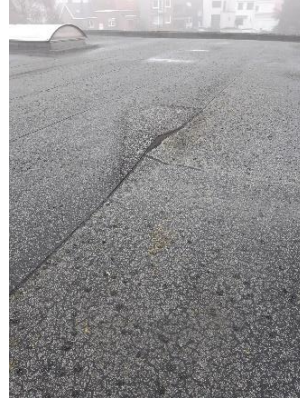
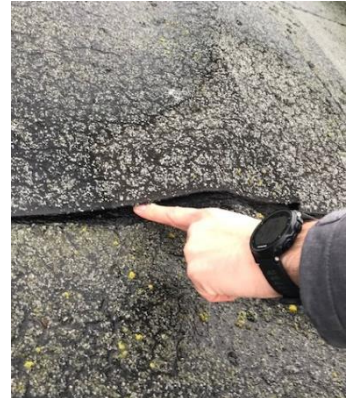
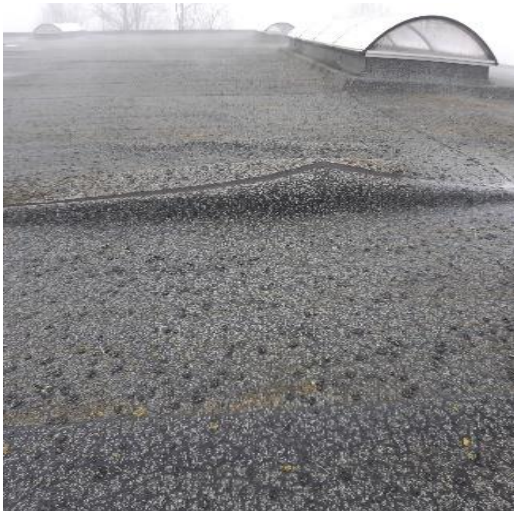
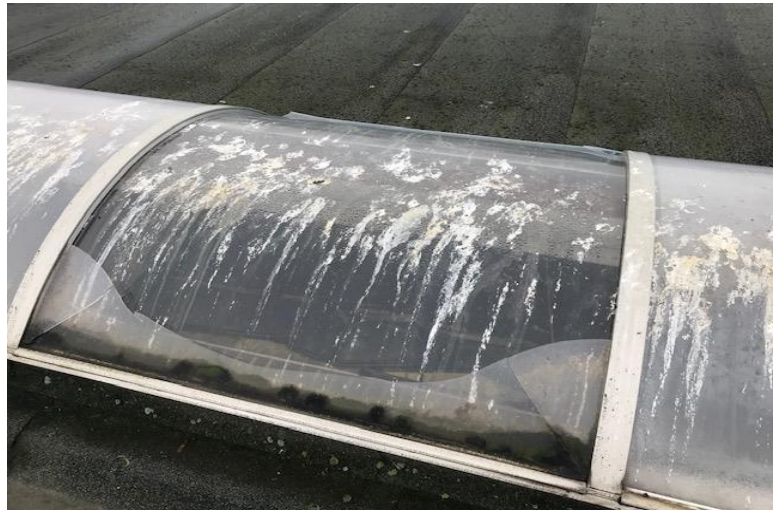
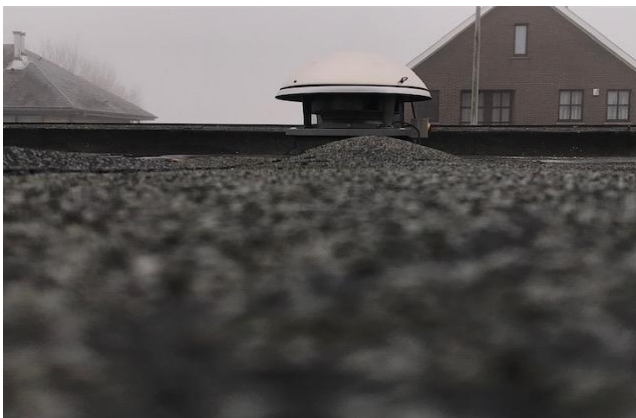
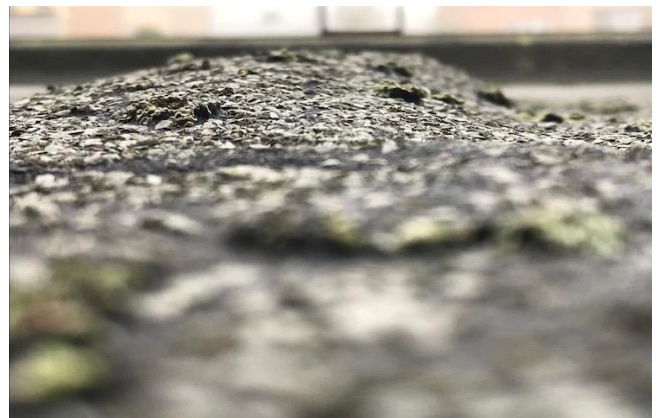
3.1.1. Dak

- Bitumen uitvoering, in slechte staat, maar momenteel nog geen waterinsijpeling in het gebouw.
- Geen isolatie aanwezig
- 12 lichtstraten aanwezig op het hoogste dak, waarvan minstens 1 gebroken.
- Koepels op de laagbouw zijn ook na te zien op waterdichtheid. Geen functie meer, sommige zijn zelfs verborgen onder plafondtegels.

- Dak (3150 m²):
 - o Stabiliteitsonderzoek om eventueel PV-panelen te plaatsen en luchtgroepen op de lageregelegen daken waar betongewelven aanwezig zijn
 - o Vernieuwen dakbedekking conform brandnorm BRoof T1, plaatsen isolatie volgens de norm.
 - o Lichtstraten vervangen of elimineren aangezien ze geen aantoonbare functie hebben
 - o Onder voorbehoud stabiliteitsstudie: verstevigen dakconstructie in functie van de plaatsing van PV-panelen.

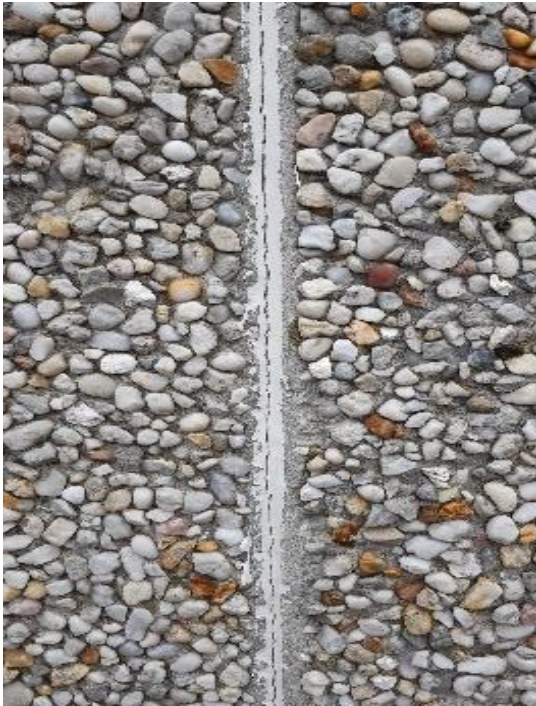
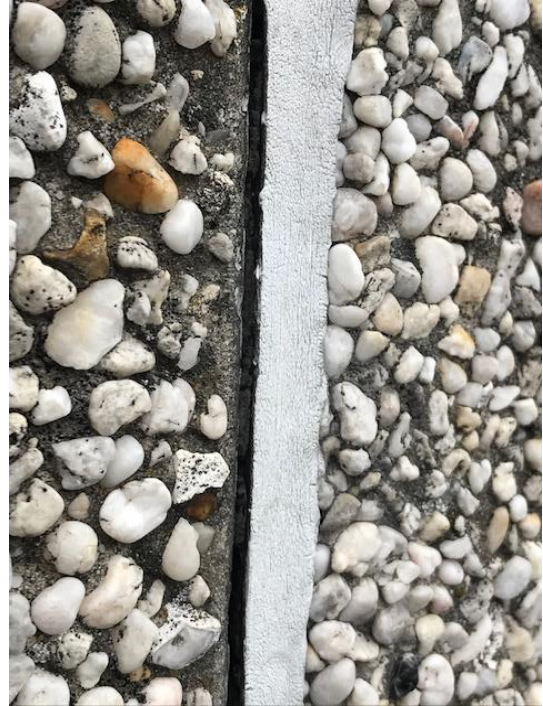
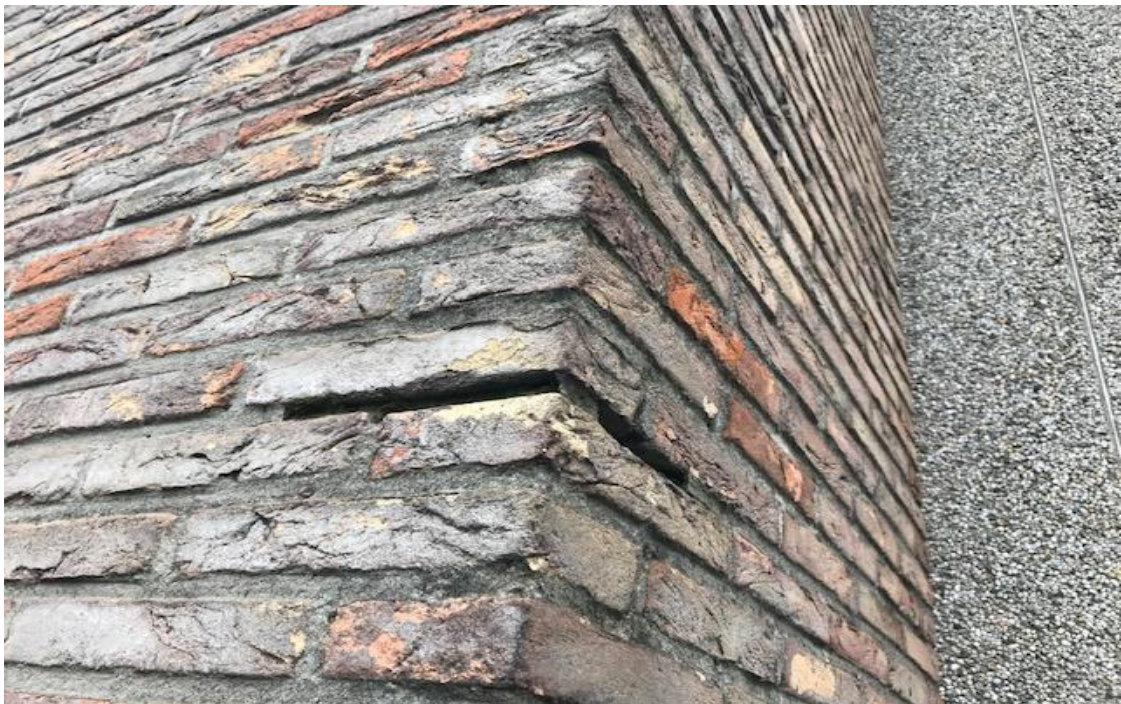
3.1.2. Gevel

- Laagbouw uitgevoerd in metselwerk. Op sommige plaatsen zijn de voegen te herstellen.
- Hoogbouw in silex panelen, waarbij de voegen te vernieuwen zijn
- Er is geen zichtbare isolatie aanwezig

- Gevel
 - o Vernieuwen van de voegen tussen de silexpanelen: €25 / lopende m
 - o Hervoegen metselwerk op een aantal plaatsen: €20 / lopende m
 - o Schrijnwerk: vernieuwen glaspartijen: €75.000
 - o Onderzoek rendement gevelisolatie
 - o Herstellen verzakkingen regenwaterafvoerputten: €5.000

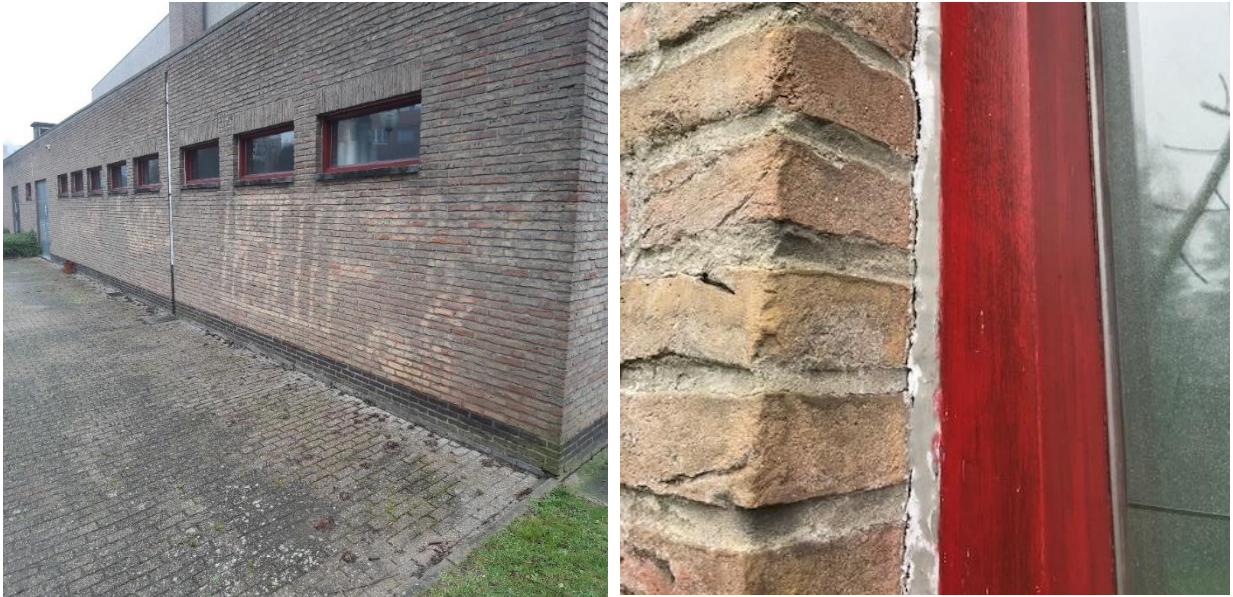
3.1.3. Schrijnwerk

De beglazing is verouderd en heeft een waarde van 2,9 W/m²K terwijl de huidige norm 1 W/m²K bedraagt.

Het houten schrijnwerk is op sommige plaatsen hersteld, maar ook verrot.

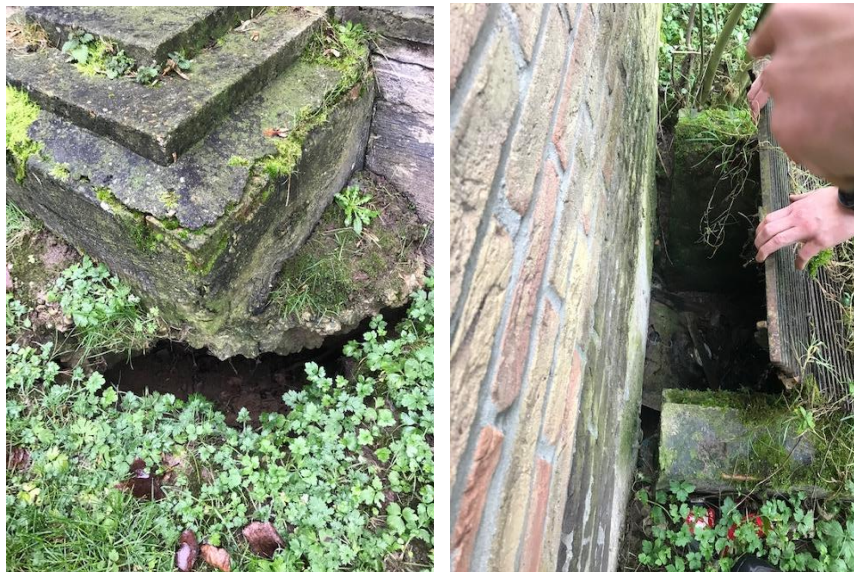
3.1.4. Regenwaterafvoeren

De regenwaterafvoeren zijn verzonken ingewerkt in de gevel en monden uit in een opvangput. Deze afvoerputten zijn verzakt en gebarsten op verschillende plaatsen. Er is geen regenwaterrecuperatie aanwezig in het gebouw. Alle regenwater wordt afgevoerd naar de 'Vijver van Wemmel'.

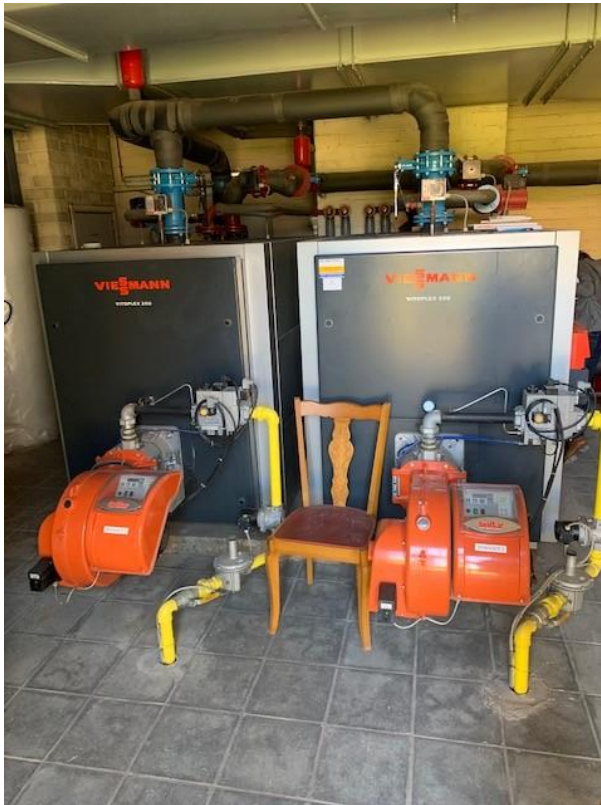
3.2.1. Warmteproductie

- De cv-ketels werden in 2008 vernieuwd, 2 maal Viessmann Vitoplex 700 KW, deze zijn mogelijks overgedimensioneerd. In het algemeen wordt in een sporthal gewerkt met vermogens van 2 X 250 KW.
- 3 kringen worden gevoed: 2 kringen radiatoren en productie sanitair warm water
- Radiatoren in de gangen, bergingen, kleedkamers
- Radiatoren in de judozaal, tafeltenniszaal

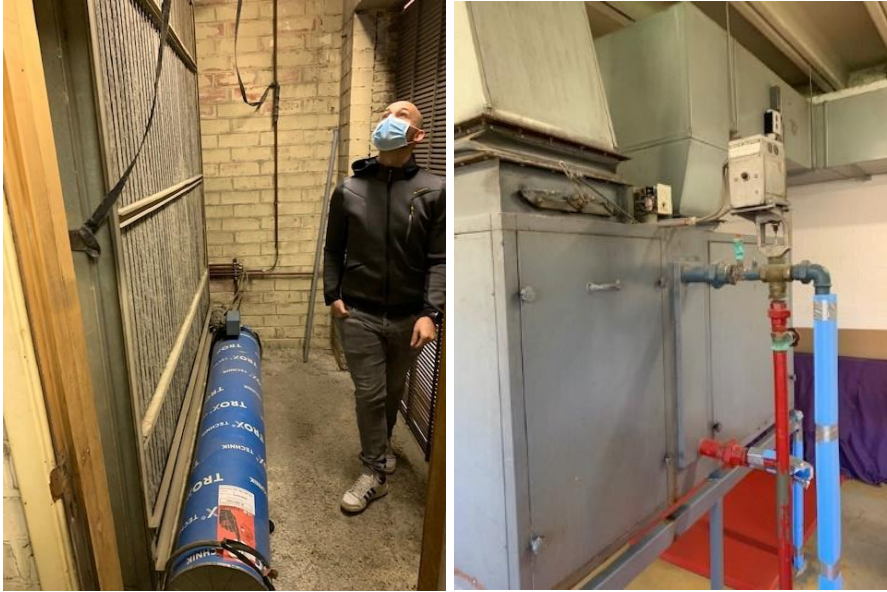
3.2.2. Ventilatie: pulsie en extractie

- De pulsieluchtgroepen dateren van 1975 en zijn niet voorzien van warmterecuperatie of frequentie-gestuurde ventilatoren
- De sporthal wordt geventileerd door een luchtgroep van 20 000 m³/h, met verwarmingsbatterij van 140 KW om de koude buitenlucht voor te verwarmen, pulsie via roosters in de sportvloer, extractie via centraal rooster achteraan
- De kleedkamers worden geventileerd door een luchtgroep van 5 000 m³/h, met verwarmingsbatterij van 51 KW als voorverwarming, extractie via dak ventilatoren
- De tafeltenniszaal wordt geventileerd door een luchtgroep van 5 000 m³/h, met verwarmingsbatterij van 51 KW als voorverwarming, extractie via dak ventilator
- De cafetaria heeft zijn eigen luchtgroep, extractie via dak ventilatoren
- Compartimentering tussen de technische ruimte voor verwarming en ventilatie ontbreekt.

- Luchtgroepen vervangen, eventueel buiten het gebouw plaatsen: €220.000
- GBS-systeem (gebouwen beheerssysteem) installeren zodat de verwarming en de luchtgroepen beter kunnen gestuurd worden in functie van de warmtevraag en luchtvochtigheid
- Vervangen van de bestaande lichtarmaturen door ledverlichting met DALI-sturing (daglichtsturing) en aanwezigheidsdetectie.
- Regen/hemelwaterrecuperatie en toevoer naar de toiletten om te voldoen aan de opgelegde normen in de omgevingsvergunning.

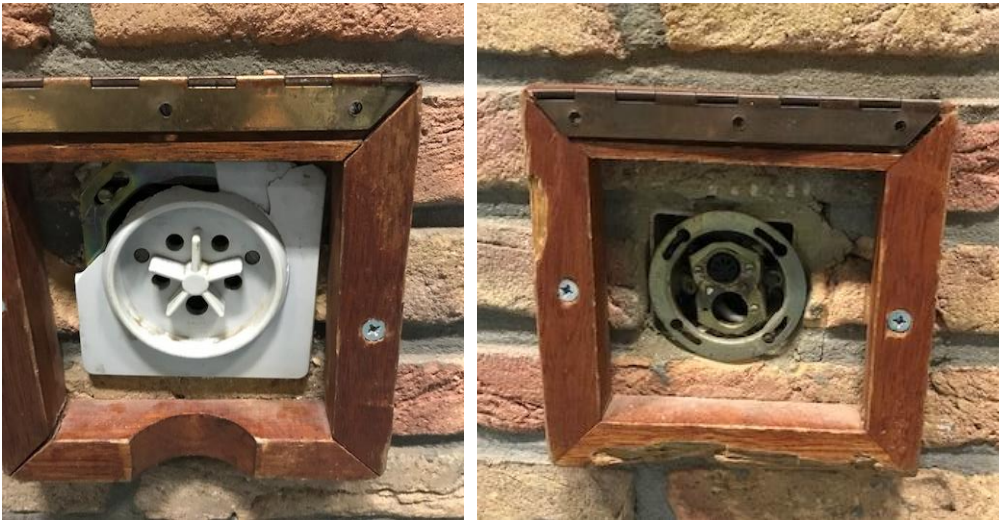
3.2.3. Elektriciteit

- Elektrische laagspanningsborden en stuurkasten voldoen niet aan de huidige normen
- Aanwezige stopcontacten en luidsprekeraansluitingen in de zaal zijn niet conform

- Compartimentering van de stookplaats volgens Norm NBN 61-001
- Compartimentering technisch lokaal in de dojo i.f.v. luchtgroepen
- Aanpassingen LS-borden en eindpunten volgens AREI 2019
- Toegangsdeuren kleedkamers naar de sporthal
- Plaatsen van branddetectie volgens de norm S 21-100 uitvoering op goede werking + keuring en opleiding: €19.500
- Plaatsen extra noodverlichting: €4.600
- Extra nooddeuren plaatsen ter hoogte van de tafeltenniszaal
- Voorzien van een verzamelplaats
- Draairichting sommige nooddeuren aanpassen
- Plaatsen paniekontgrendeling in functie van het aantal toegelaten personen

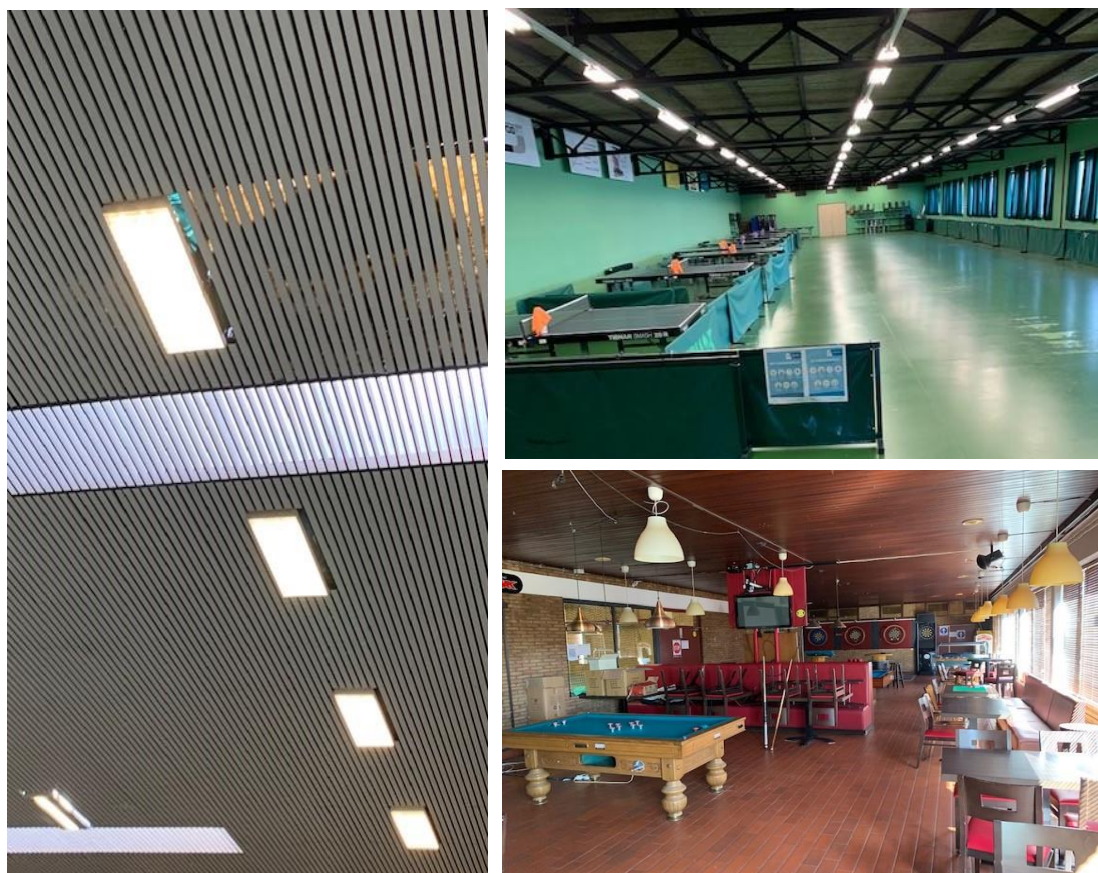
3.2.4. Verlichting

- De sporthal is uitgerust met T8 armaturen, T12 lampen en een beperkt aantal spaarlampen
- In de kleedkamers is achteraf aanwezigheidsdetectie geplaatst
- In de cafetaria zijn aanpassingen niet conform uitgevoerd

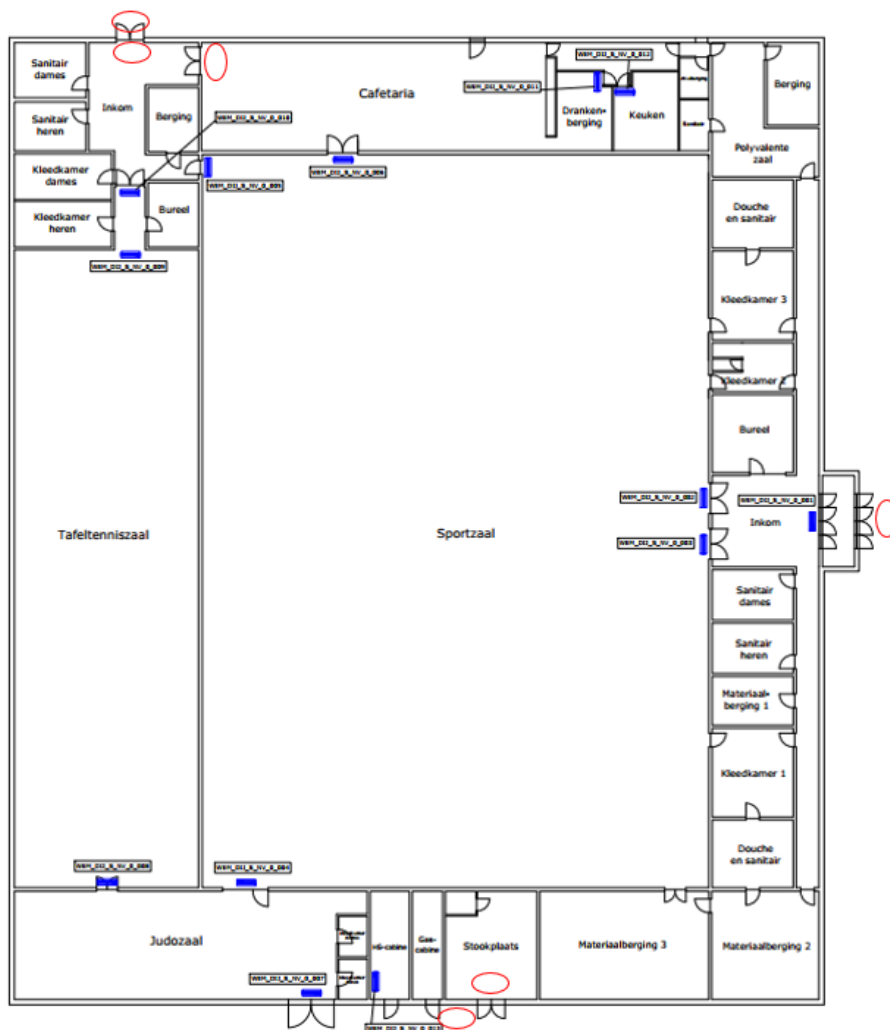
3.3.2. Noodverlichting

De huidige noodverlichting voldoet niet aan de huidige regelgeving. Om deze conform te stellen, zijn heel wat bijkomende noodverlichtingen noodzakelijk.

- Extra noodverlichting is te voorzien op sommige plaatsen.
- Eventueel extra noodverlichting aan de buitengevel.

Zie aanduidingen hieronder.

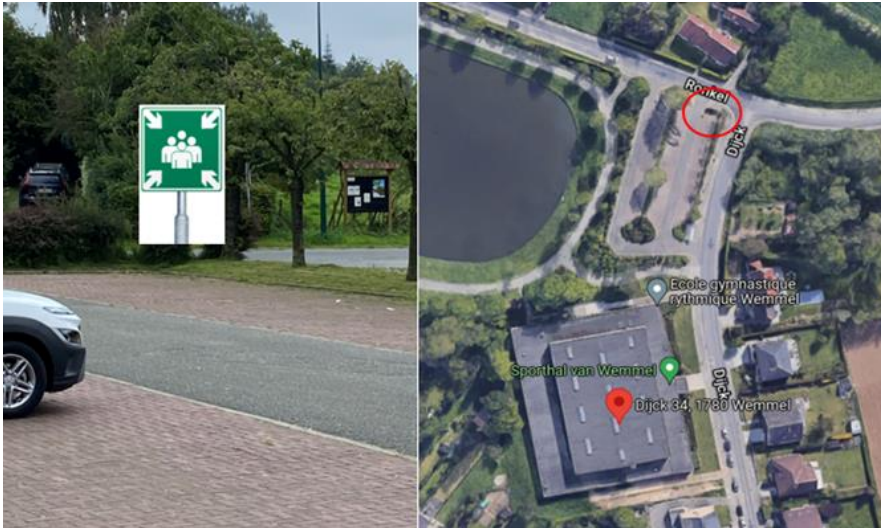
3.3.3. Verzamelplaats

Er moet verplicht buiten een verzamelplaats komen. Hieronder wordt een voorstel van locatie geformuleerd.
