Sporthal Dijck, Dijck 34 te 1780 Wemmel

Besprekingsnota

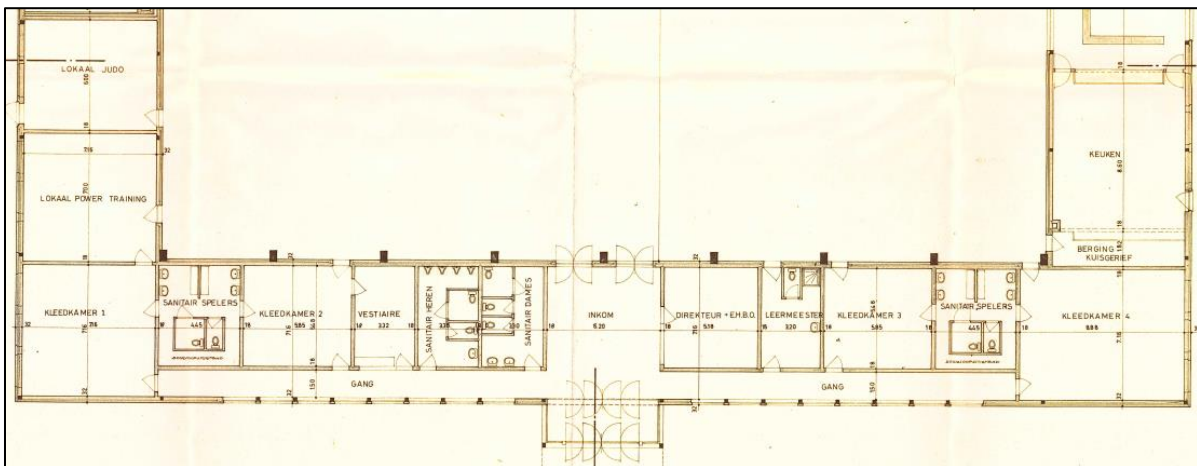
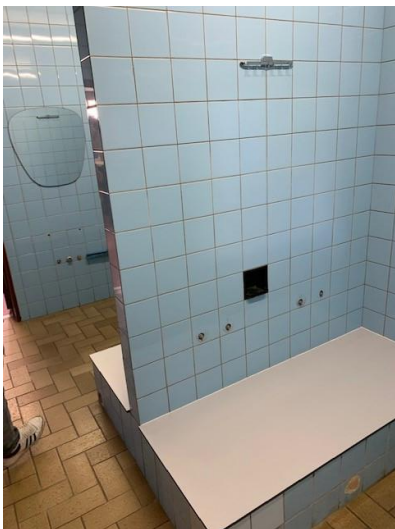
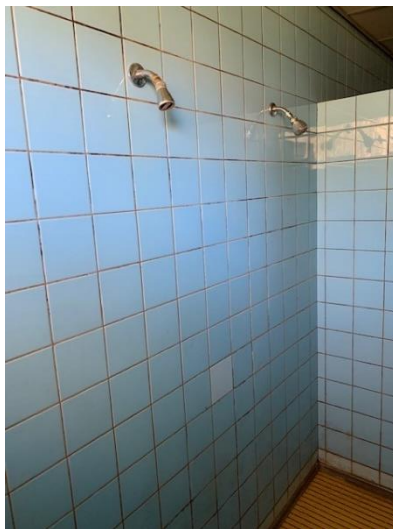
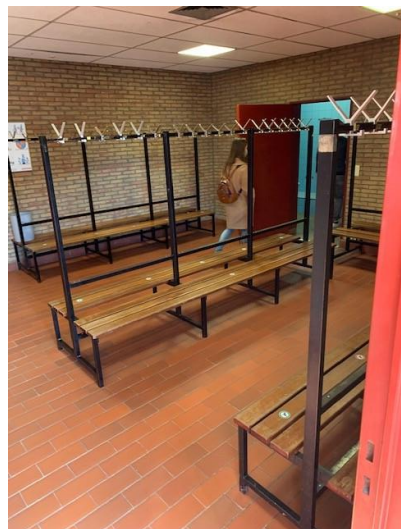
De huidige accommodatie voldoet nog op sportief vlak aan de eisen van het gebruik. Er leeft wel een wens bij het gemeentebestuur om:

- de sportvloeren op te frissen
- de bestaande dojo opnieuw in te richten om het gebruik polyvalenter te maken.
- de toegang tot de sporthal te automatiseren.
- de aanwezige kleedkamers en aansluitende sanitaire ruimten te vernieuwen. Hierbij is de vraag ook om de beschikbare ruimte opnieuw in te delen zodat er in totaal 6 kleinere groepskleedkamers en 2 scheidsrechterskleedkamers worden gecreëerd.

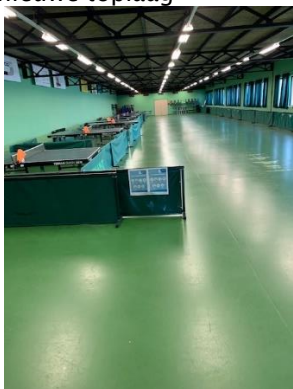
- Ofrissen van de sportvloer van de tafeltenniszaal (480m²) door het plaatsing van een nieuwe toplaag

Ruwe raming: € 61.000 excl. BTW (rubberen coating of PU-gietvloer)
